## Summarie der Hardware Bugfixes für Nachbauten der Platinenversion V1

Die Platinenversion V1 enthielt leider einige Fehler, welche aber manuell korrigiert werden können. Die V1 ist an der Angabe der Webadresse von Opencharge mit der Endung VU zu erkennen, welche auf der Rückseite unten links zu lesen ist.

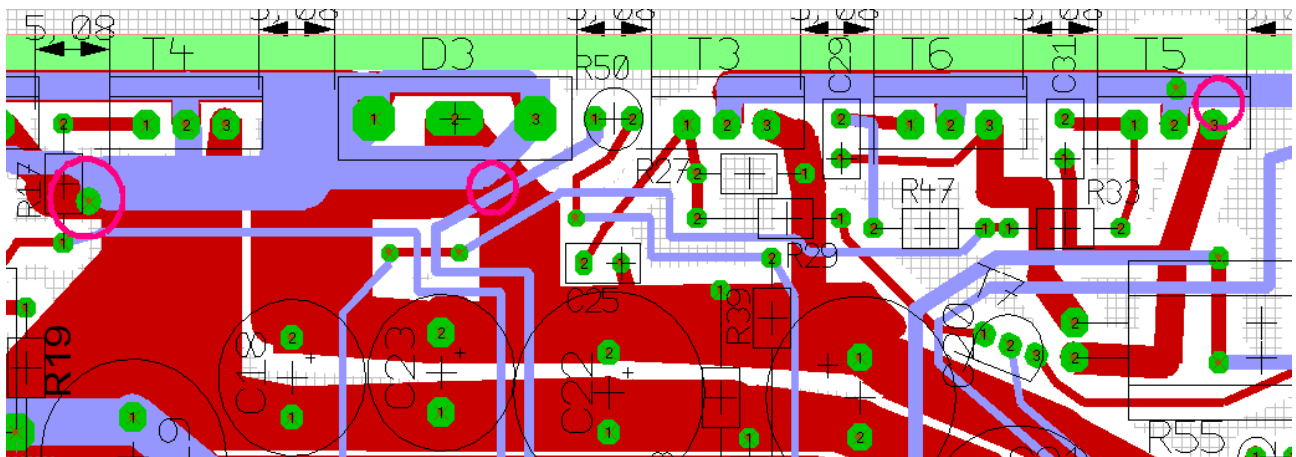
Kurzschlüsse auf der Platine an folgenden 3 Punkten sind möglich:

Die Bohrung ganz links dient bei Bedarf zur Befestigung des LCD Displays und wurde leider als Durchkontaktierung ausgeführt. Am sichersten ist es, die Bohrung mit einem 2,5mm Bohrer zu durchbohren.

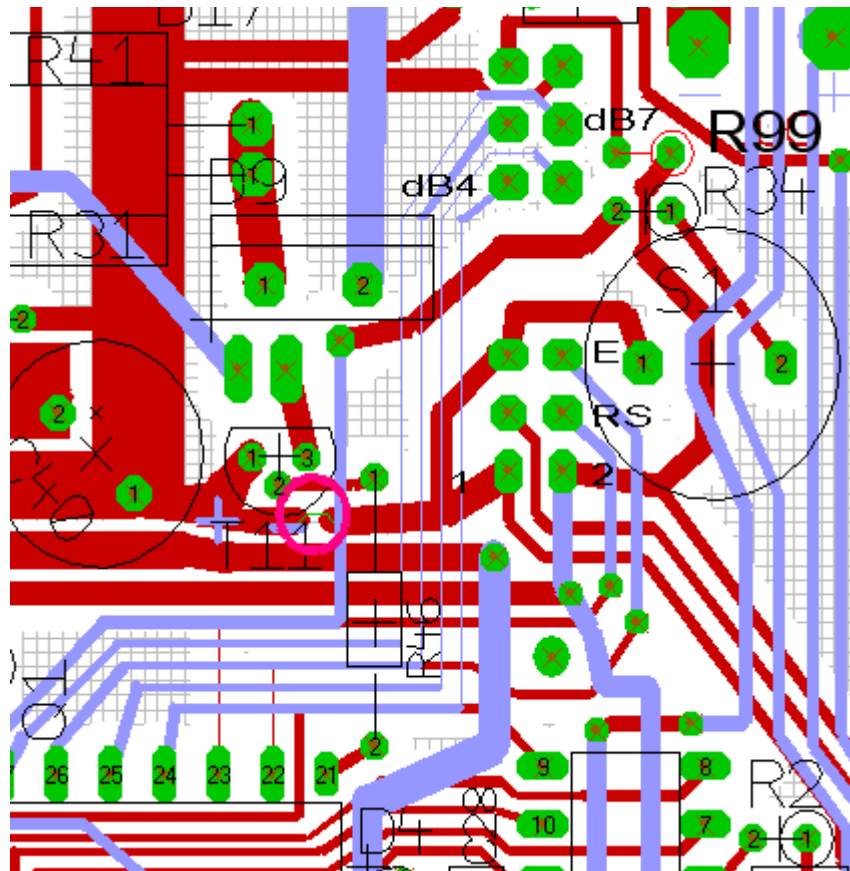
Das LCD Display darf nicht wie vorgesehen an die dicke Massebahn angeschlossen werden

sondern benötigt eine separate Masseführung, da sonst massive Darstellungsfehler im Display erscheinen.
